**ARQUEOLOGIA PREVENTIVA E OS IMPACTOS SOBRE OS  
BENS ARQUEOLÓGICOS NO SÍTIO VILA DE SANTO ANTÔNIO,  
ÁREA DA IGREJINHA, PORTO VELHO, RO.**

**Porto Velho  
2017**

Monografia de conclusão do curso de  
Arqueologia pela Universidade Federal  
de Rondônia.

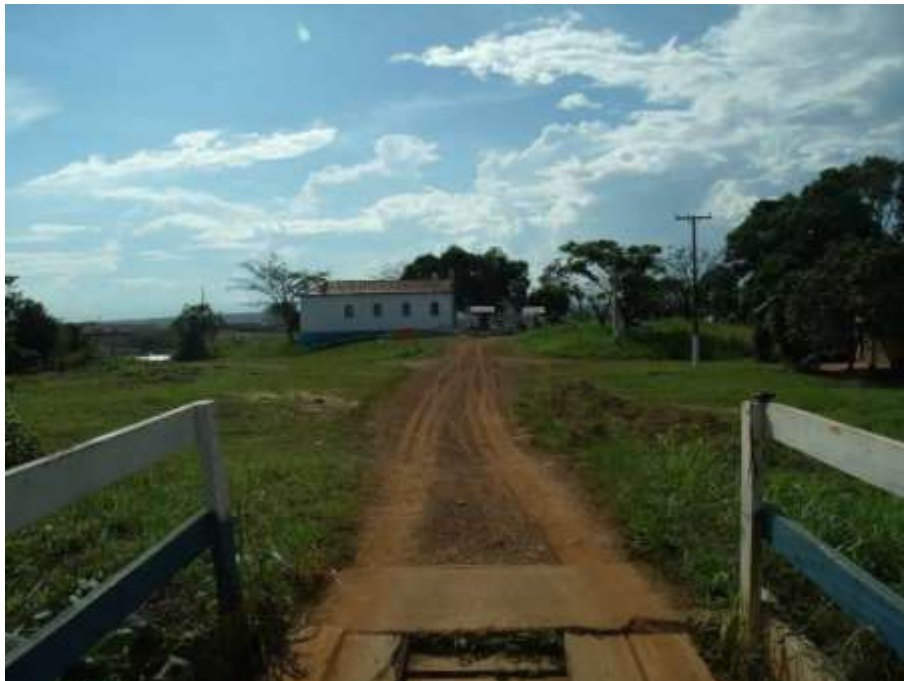
Figura 2 - Vista da entrada durante os estudos em 2012. Foto: Ney Gomes.

Iniciamos fazendo a verificação da entrada da área da Igrejinha: a figura 1 como podemos ver abaixo mostra a entrada do sitio antes das escavações em 2012, a foto foi tirada de cima da antiga ponte. Vale salientar ainda, que havia poucas construções e a igreja era visível a partir da entrada.

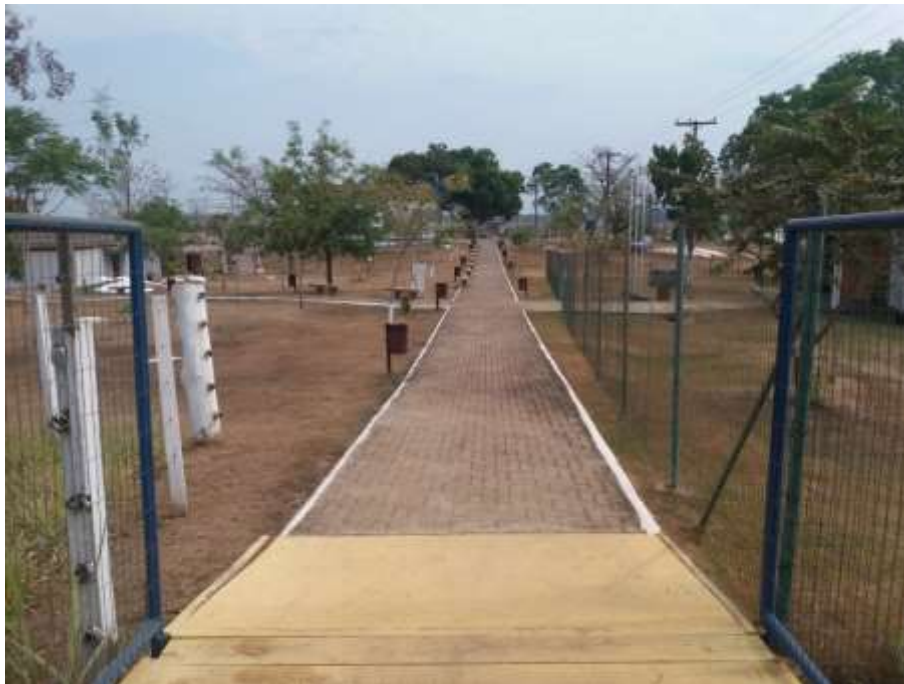
Figura 3- Entrada após as obras de recuperação e revitalização. Foto: Andrea Ravani.

Já na figura 2 abaixo, podemos visualizar que a vista foi completamente modificada em relação a figura 1, conforme o planejamento das construções, foram feitos a esquerda banheiros e cafés e a direita o espaço para o memorial Rondon, a passarela a adiante leva até a igrejinha de santo Antônio que mal pode ser vista pelas pequenas árvores que foram plantadas ali.

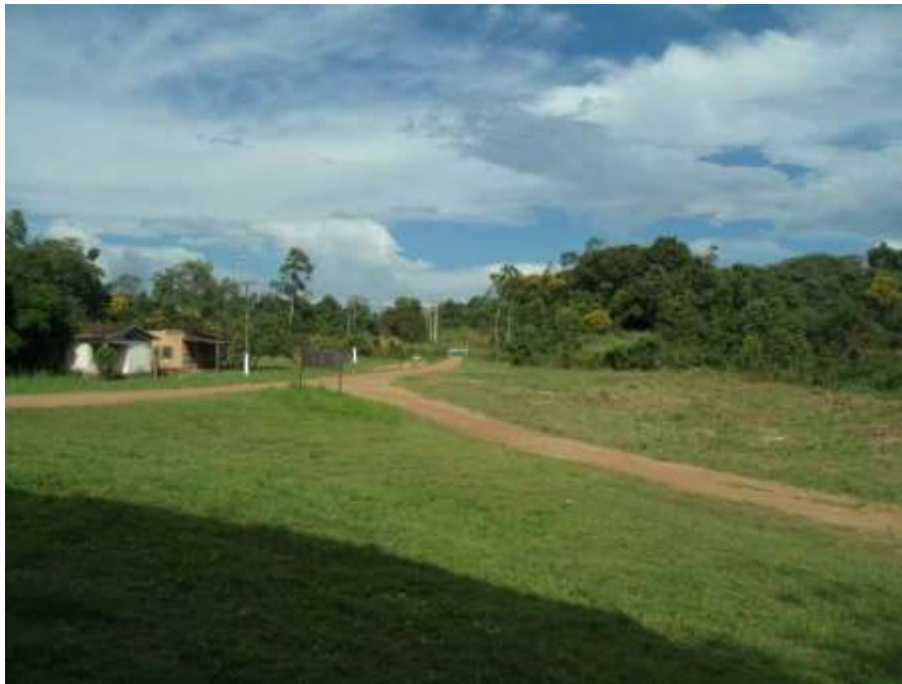
Figura 4– Vista da entrada e da área escavada em 2012. Fonte: Ney Gomes (2012).

Visualização do local em área ampla: Veremos na figura 3 logo abaixo, uma visão do terreno antes das escavações em 2012 em outra perspectiva, podemos notar o desnível do terreno, algumas construções a esquerda e seu potencial para pesquisas arqueológicas. É possível perceber ainda, que a foto 3 foi feita próximo à igrejinha.

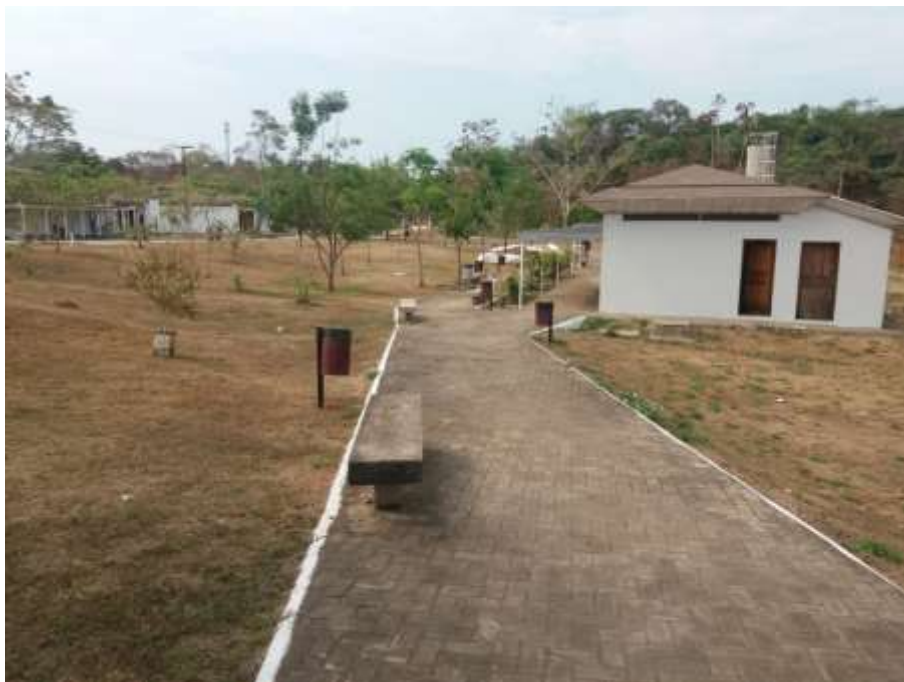
Figura 5– Vista da entrada e das obras realizadas. Foto: Andreia Ravani.

A figura 4 abaixo foi tirada em 2017 da mesma perspectiva da imagem 3 de 2012 com o intuito de mostrar as modificações realizadas pelas obras realizadas pelo consorcio Santo Antônio energia no *Projeto de Recuperação e Revitalização da Área Onde se Encontra a Igreja Santo Antônio*.

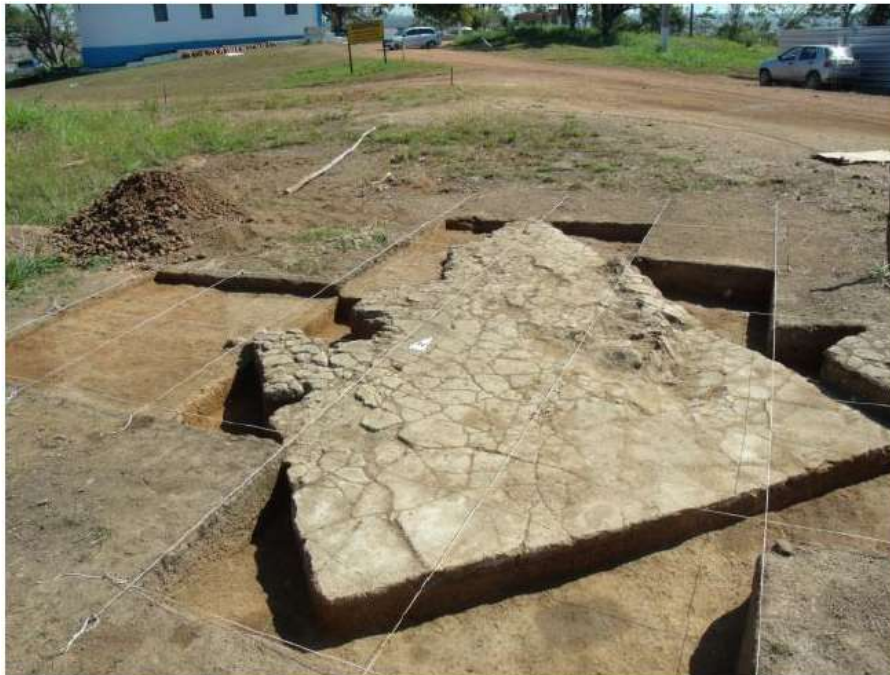
Figura 6- Estrutura 1: piso evidenciado nas escavações de 2012. Foto: Ney Gomes.

Área de escavação piso. Nos estudos realizados na área do entorno da igreja de Santo Antônio foi encontrado uma estrutura que segundo Gomes (2012), foi a primeira área a ser escavada naquele local, foi encontrado a estrutura de um piso de cimento conforme podemos visualizar na figura 5 abaixo.

O piso apresentado na figura 5 foi inicialmente escavado com 8 unidades e em seguida com o objetivo de evidenciar o piso totalmente foram abertas mais duas unidades que para Gomes (2012):

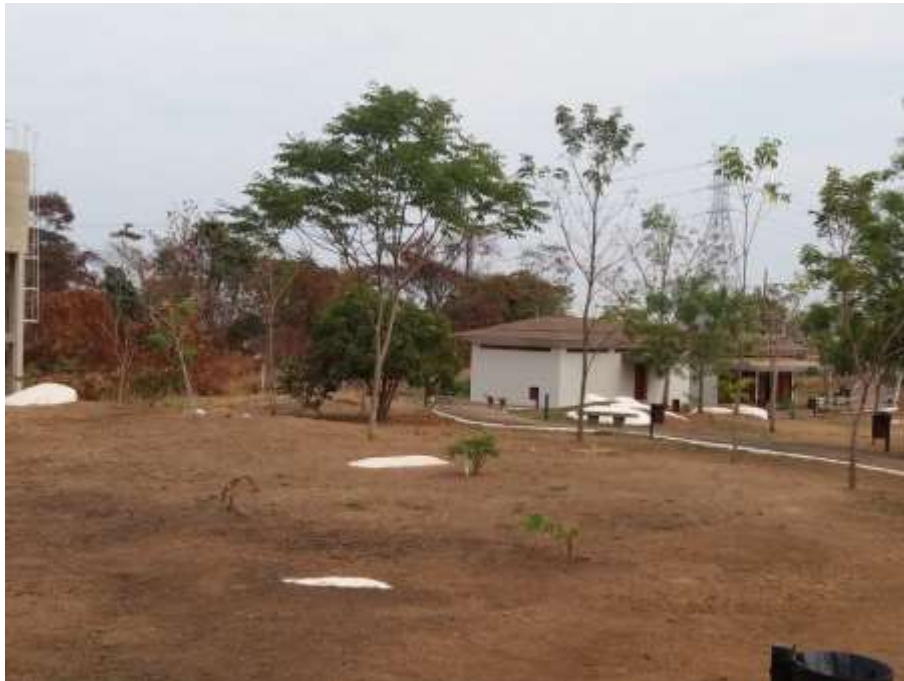
Figura 7– Área da estrutura 1 em 2017. Foto: Andreia Ravani.

A figura 6 abaixo mostra que na área onde havia o sido indicada a estrutura não há indícios de musealização do piso encontrado em 2012. Esta área apresenta a passarela e algumas plantas. A figura 6 faz uma relação

direta com figura 5 na tentativa de comparar o ambiente de onde se encontra a estrutura do piso em 2012 e atualmente em 2017.

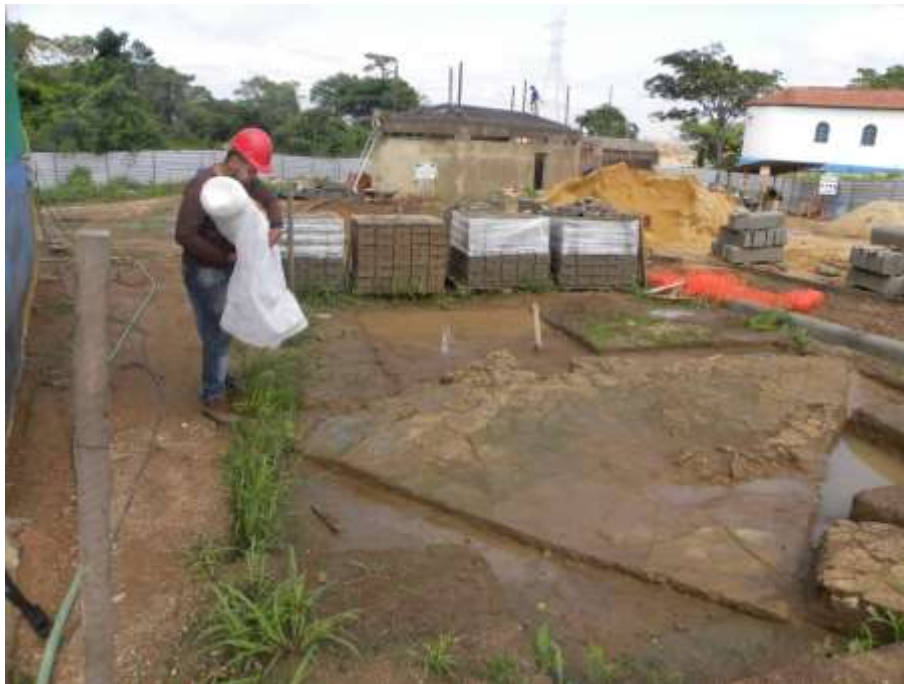
Figura 8– Piso com acúmulo de água da chuva em 2012. Foto: Ney Gomes.

Segundo o laudo de monitoramento da Scientia Consultoria (2012) devido a uma grande precipitação pluvial no dia 26 de setembro de 2012, que danificou a estrutura do piso, foi utilizada na época uma lona para cobrir o local, posteriormente com a atuação da equipe técnica de monitoramento foi realizado um trabalho de vistoria que pretendia retirar a água acumulada, e proteger temporariamente a estrutura, foi realizada a retirada da água que havia acumulado e que ainda, segundo Scientia 2012, “realizar a colocação de uma camada de cascalho junto aos locais com maior profundidade, de forma que este servisse como um demarcador do local escavado, e ao mesmo tempo impedisse um acúmulo grande de água da chuva”. Na figura 7 a seguir podemos verificar o piso com os acúmulos de água em 2012.

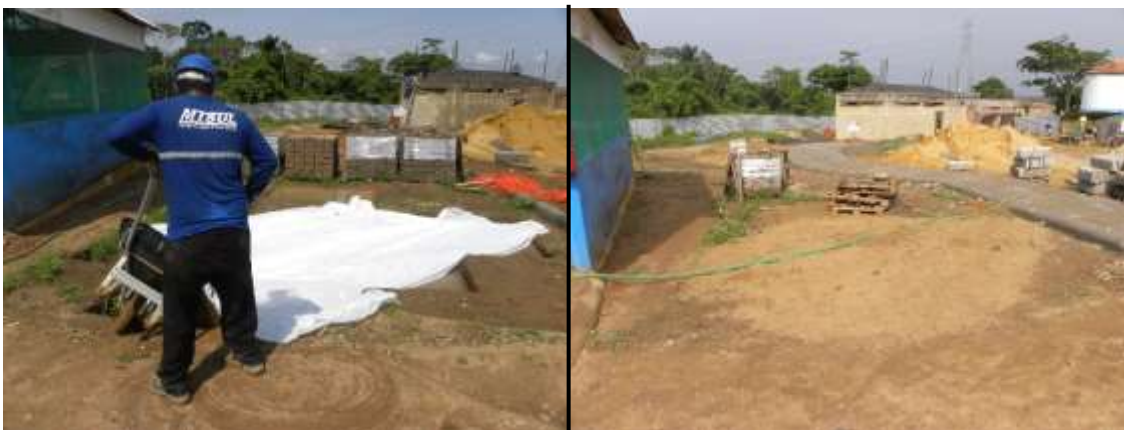
Figura 9 – Cobertura do piso antigo com TNT e areia grossa lavada respectivamente. Foto: Ney Gomes.

Pelos dados e imagens apresentados no laudo é possível entender que houve um segundo procedimento que foi a limpeza do local com intuito de retirar musgos e líquens e logo em seguida a cobertura do piso com duas camadas do tecido TNT, que por sua vez, não apresentaria goma, entretanto, a figura 7 mostra que o TNT foi colocado por cima do piso antigo ainda com acúmulos de água, o que pode representar erro técnico ou erro no laudo. É possível perceber na figura 8 a seguir, a continuidade do procedimento de inserção desse tecido sobre o piso e o aterramento dele com areia grossa lavada.

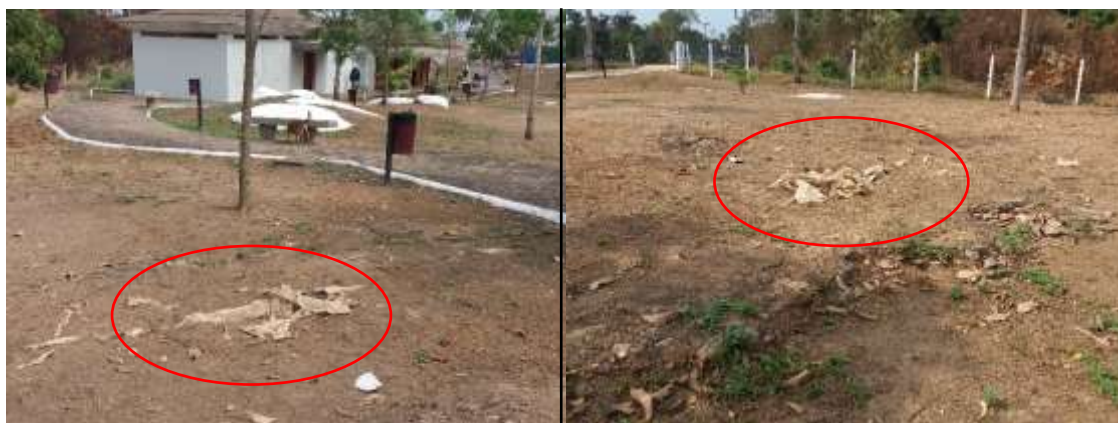
Figura 10- TNT exposto, Foto: Andreia Ravani.

Na visita da pesquisadora ao se aproximar da área onde fica o antigo piso, foi possível perceber que há vestígios do TNT no local como veremos a seguir na figura 9.

Constatamos que é o TNT usado em 2012 para fazer a cobertura que seria “temporária” do piso antigo e que ficou abandonada até os dias atuais. É possível ver também alguns vestígios do piso antigo quase exposto, nas figuras 10 e 11 a seguir, a pesquisadora mostra as condições do TNT e ao seu redor.

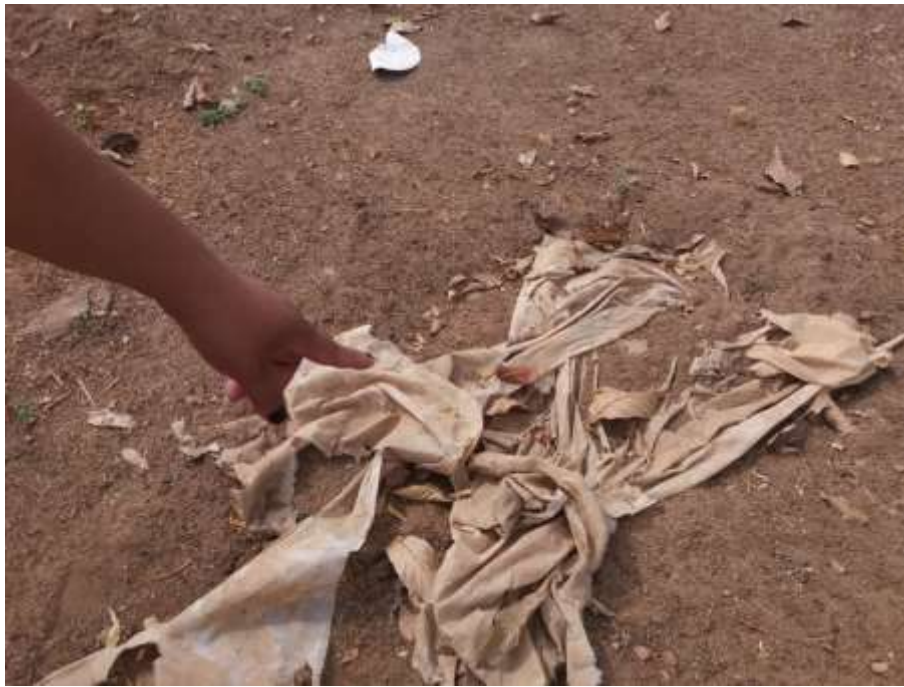
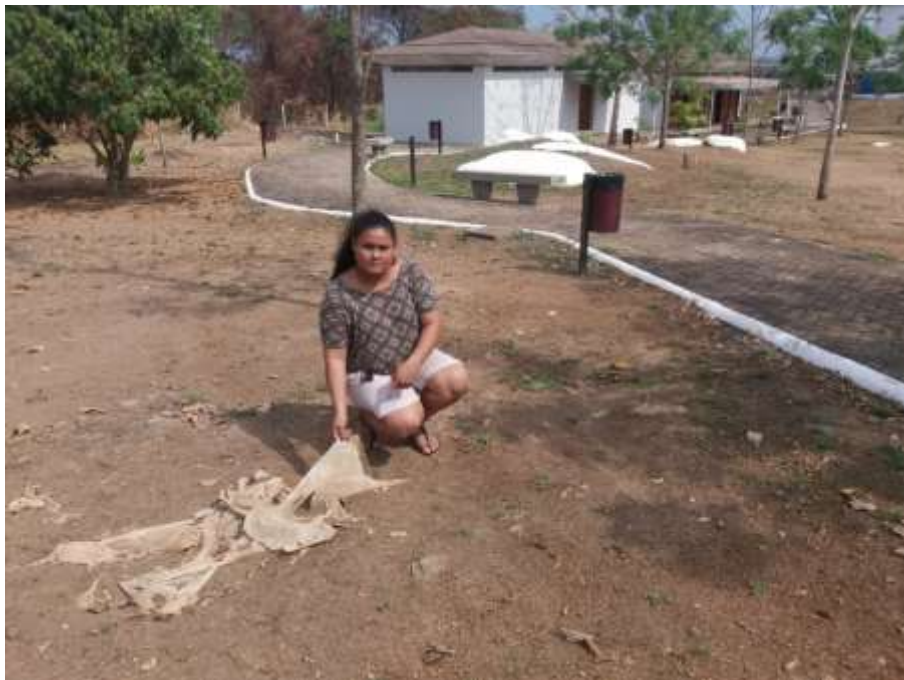
Figura 11– TNT usado em 2012 exposto e desgastado, Foto: Andreia Ravani.

Figura 12– Pesquisadora mostrando o TNT e seu entorno, Foto: Andreia Ravani.

É possível perceber, que a estrutura do piso antigo não recebeu de fato os devidos cuidados desde a época das escavações, é notório que está

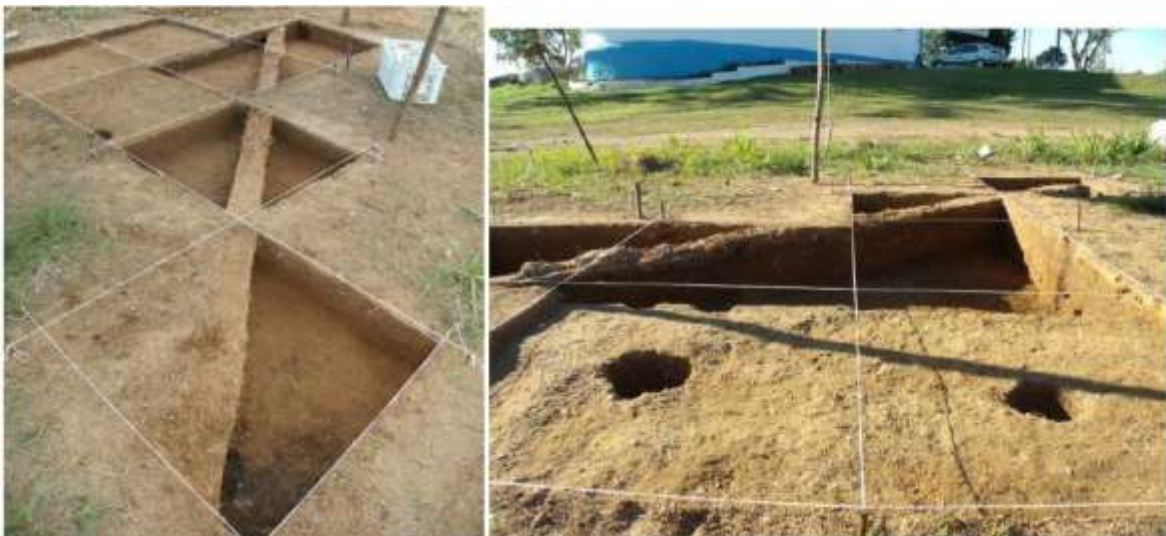
Figura 13 - Área onde um alinhamento de tijolos foi evidenciado, Fonte: Gomes (2012).

Na Área de escavação 4, localizada bem próximo aos fundos da Igreja e diretamente no local demarcado pelas estacas que indicam as fundações do futuro café, foi encontrado um alinhamento de tijolos, aparentemente recentes, dando a ideia da presença pretérita de uma parede ou muro. Em conversas com moradores da Vila, não foi possível encontrar uma descrição de que construção seria esta. (GOMES, 2012. p. 98)

A seguir na figura 12 veremos esta estrutura mencionada por Ney gomes durante as escavações em 2012.

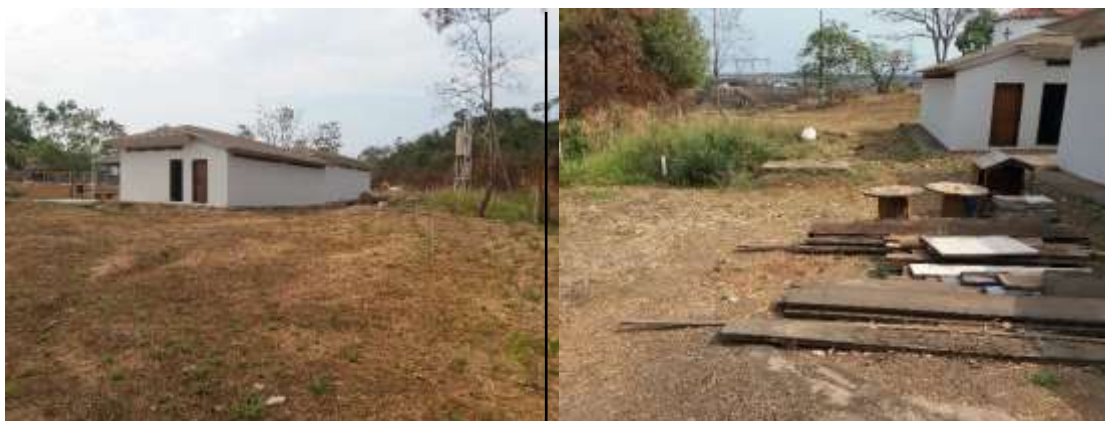
Figura 14- Espaço sem identificação da estrutura de tijolos escavada em 2012, Foto: Andreia Ravani.

Essa área atualmente encontra-se os banheiros e café e como mostra a figura 13 é possível ver que não foram realizados qualquer tipo de marcação ou musealização, conforme indicado como objetivo no trabalho de intervenção arqueológica.

Da estrutura de tijolos encontrada em 2012, não há nenhum vestígio nem tampouco, um aprofundamento dos estudos para saber a data e que tipo de construção era essa. A paisagem das escavações foi completamente modificada com a construção desse espaço promovido pelo projeto da empresa responsável pelo consórcio das hidrelétricas. Diante do exposto, fica claro que não houve a devida atenção ao patrimônio arqueológico do local, na prática.

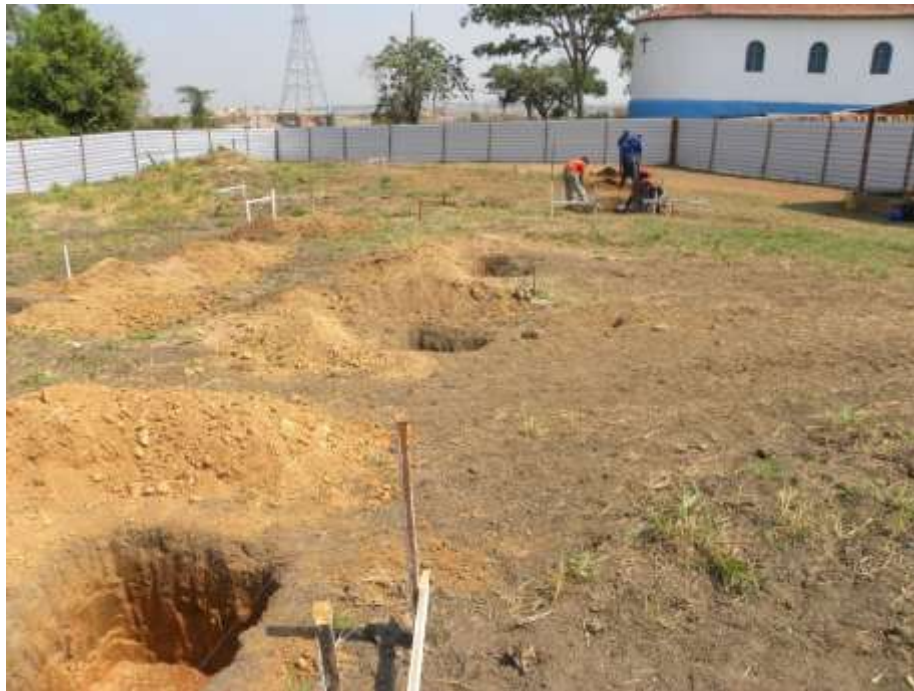
Figura 15– Área para abertura do solo em 2012, Fonte: Scientia (2012).

Diferente dos demais locais escavados, a área 8 apresentou uma diversidade de material muito significativa, além do fato de grande parte deste material encontrar-se inteiro. Frascos de remédios, louças com decoração, bebidas importadas e outros objetos ali desencavados atestam a inserção desta Vila desenvolvida às margens do Madeira. (GOMES, 2012. p. 104)

A seguir na figura 14 mostraremos o local mencionado acima.

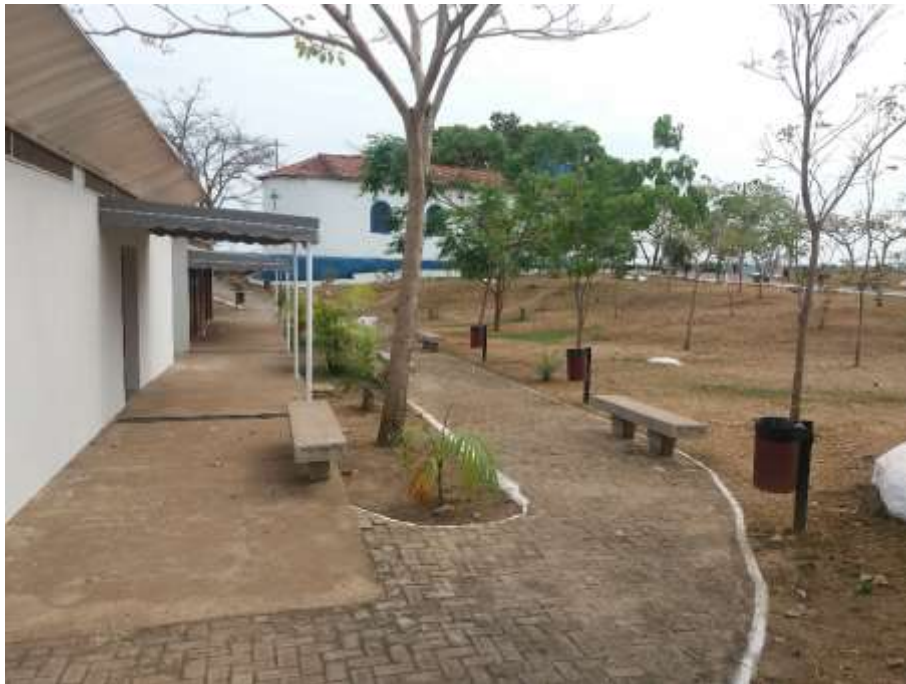
Figura 16– Área das escavações após as obras em 2017, Foto: Andreia Ravani.

Nestes furos da figura 14 foi encontrado grande quantidade de material arqueológico que segundo o relatório da (Scientia, 2012) “As unidades desta escavação apresentaram uma concentração significativa de vestígios arqueológicos; foram mais de 10 mil fragmentos de vidros, cerca de 50 garrafas inteiras ou semi-inteiras, muitos fragmentos de louças, além de objetos em metal e outros”. A figura 15, abaixo, mostra como está a área das escavações depois das obras de construção dos banheiros e café.

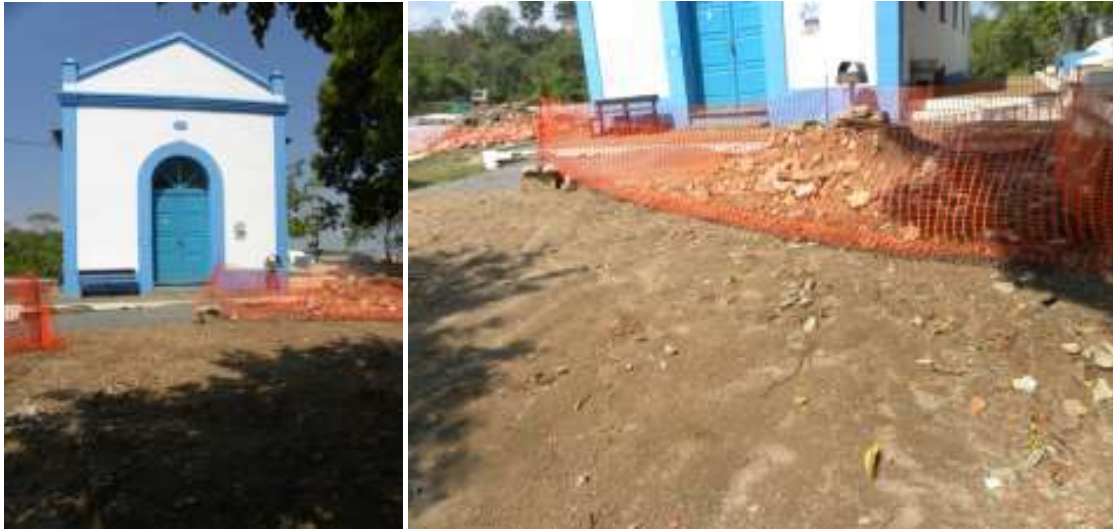
Figura 17- Retirada do calçamento da frente da Igrejinha da Vila de Santo Antônio, Fonte: Scientia (2012).

Segundo o monitoramento realizado pela Scientia Consultoria Científica em 2012, durante esse processo foi realizada a visualização da retirada dos blocos que formavam a calçada da frente da Igreja de Santo Antônio, que havia sido construída sobre uma camada de aterro há alguns anos atrás, dessa forma, não houve nenhum dano ao patrimônio edificado componente da Igreja. Segundo este monitoramento ainda, durante a intervenção não foram evidentes materiais arqueológicos junto à calçada da frente da igreja. Vejamos a seguir a figura 16 que mostra as obras realizadas naquele período.

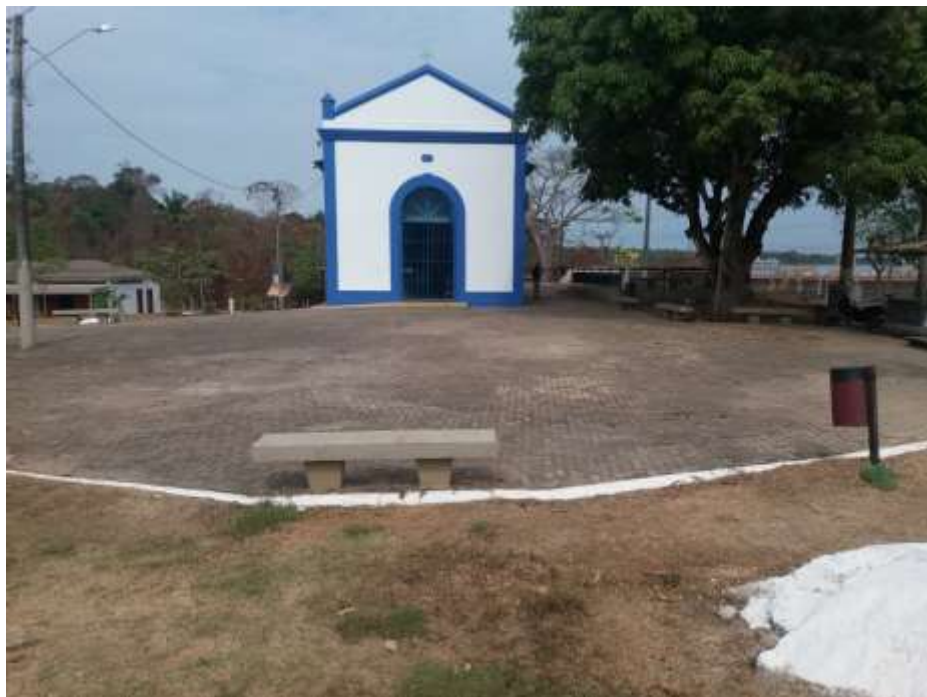
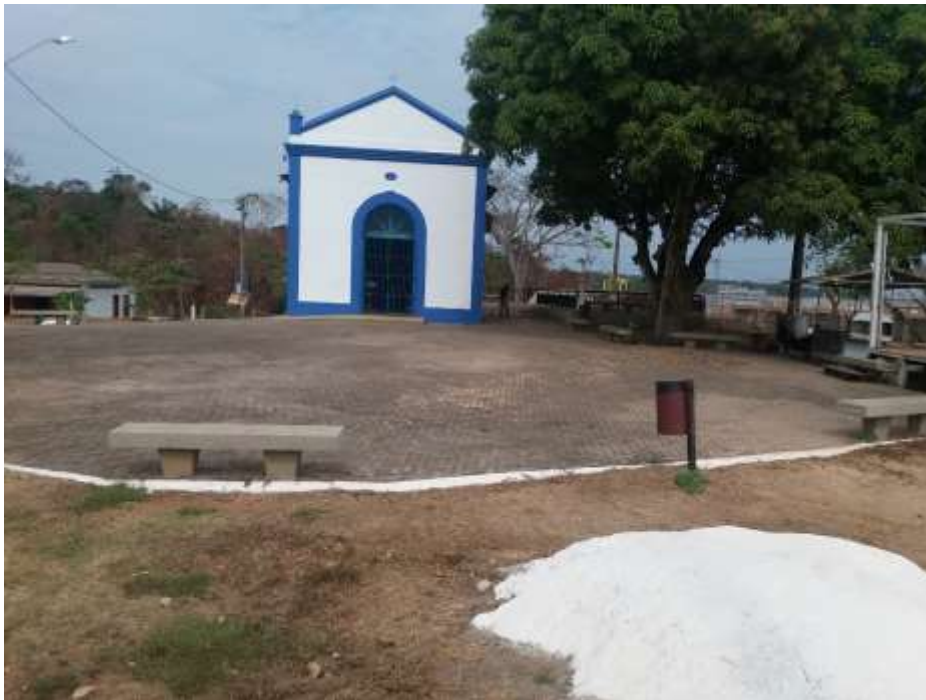
As figuras 17 e 18 a seguir apresentam o estado do calçamento em 2017.

Figura 18- Calçamento na frente da igrejinha de Santo Antônio. Foto: Andreia Ravani.

Figura 19– Outra perspectiva do calçamento. Foto: Andreia Ravani.

Foi observado que houve a troca de um calçamento antigo por um novo foram acrescentados bancos e lixeiras ao redor dele, com um pequeno palco de madeira a direita da figura 18.

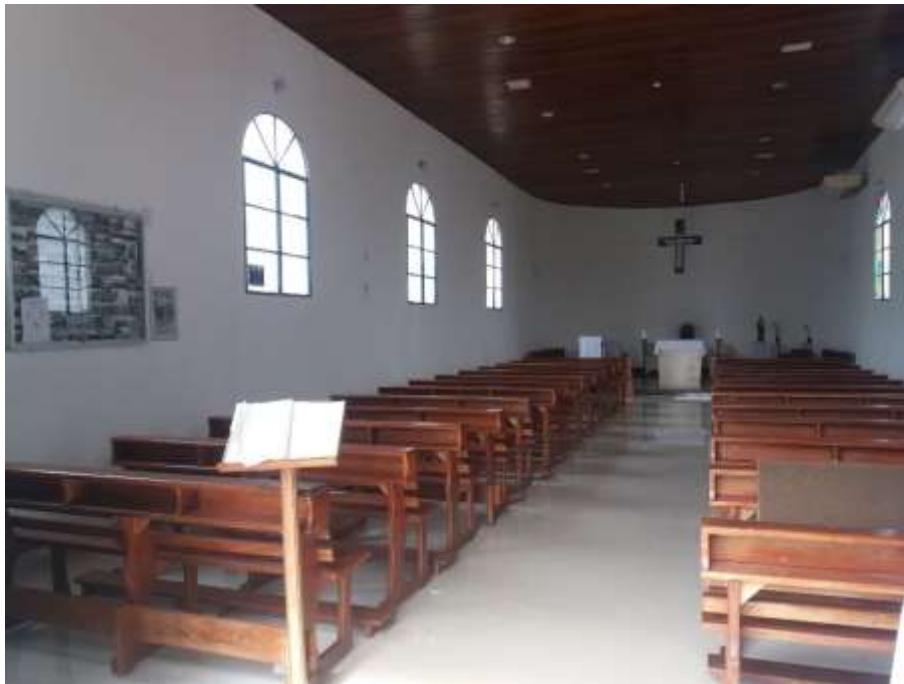
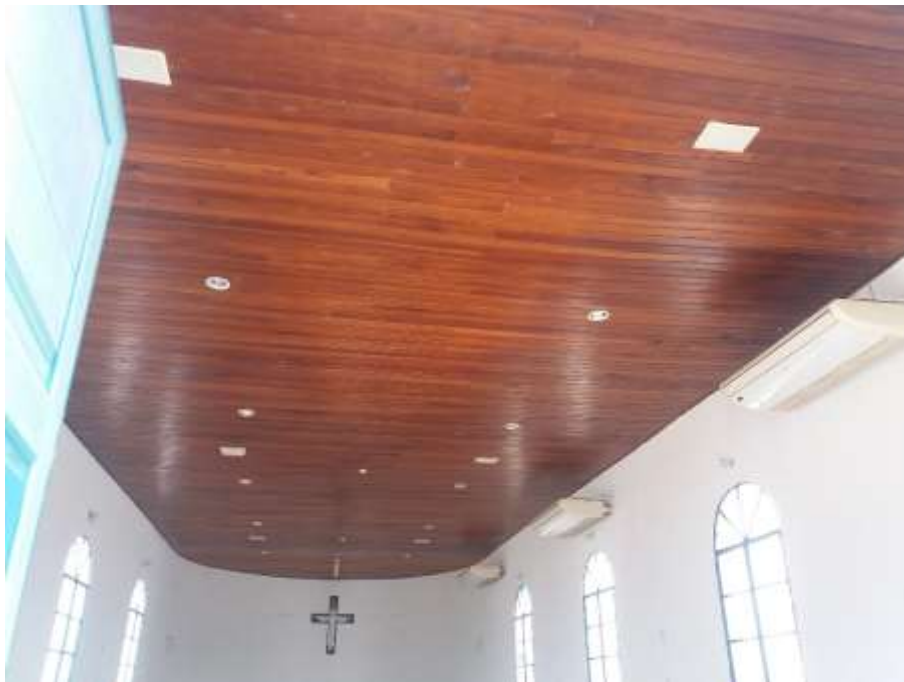
Outro aspecto importante observado é em relação à parte interna e externa da igrejinha. Na parte interna, não há nenhum tipo de obra de restauração apenas reformas do piso com porcelanato, paredes com pintura e do forro com instalação de centrais de ar condicionado, como mostram as figuras 19 e 20 a seguir.

Figura 20– Parte interna da igreja de Santo Antônio, Foto: Andreia Ravani.

Figura 21– Parte interna superior da igreja de Santo Antônio. Foto: Andreia Ravani.

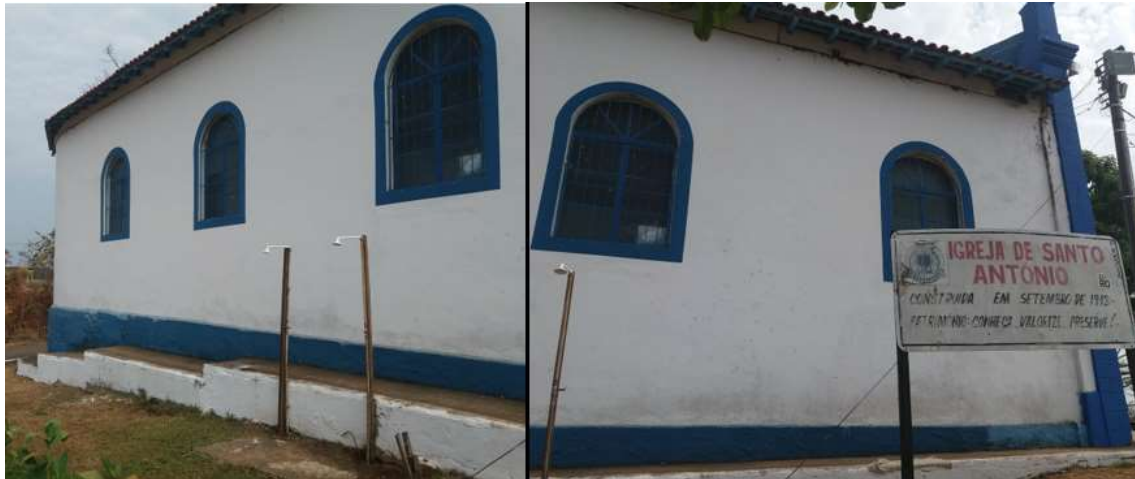
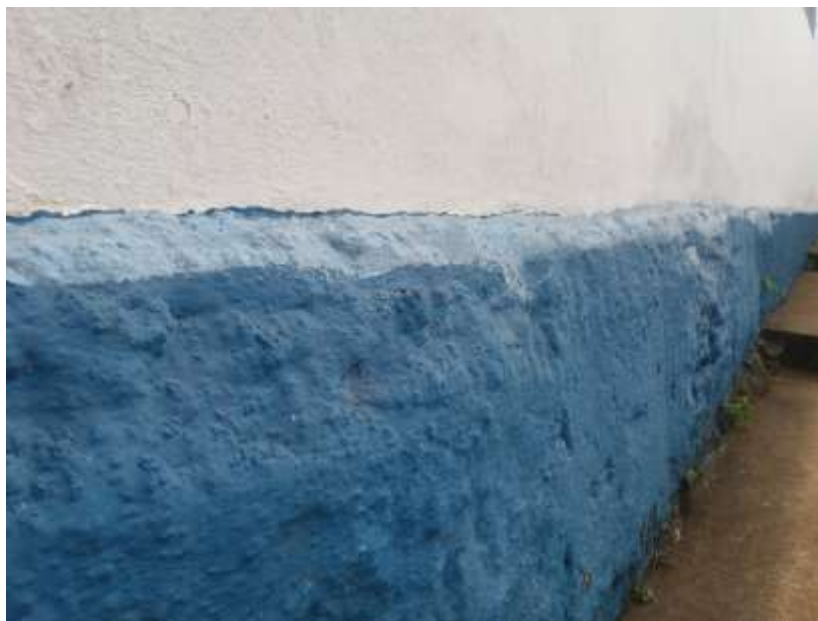
A parte externa da igreja não apresenta, também, trabalhos de restauração, o que há, são pinturas sobrepostas e troca de telhas mais antigas por novas. Foi possível encontrar nos fundos do terreno da igreja vestígios

dessa troca de telhas com uma lixeira onde estão queimadas algumas peças de telhas e garrafas que não se sabe ao certo se são da época das escavações. Nas figuras 21 e 22 mostraremos a parede externa da igreja,

Figura 22– Lateral externa da igreja de Santo Antônio. Foto: Andreia Ravani.

Figura 23– Pintura sobreposta na lateral da igreja, Foto: Andreia Ravani.

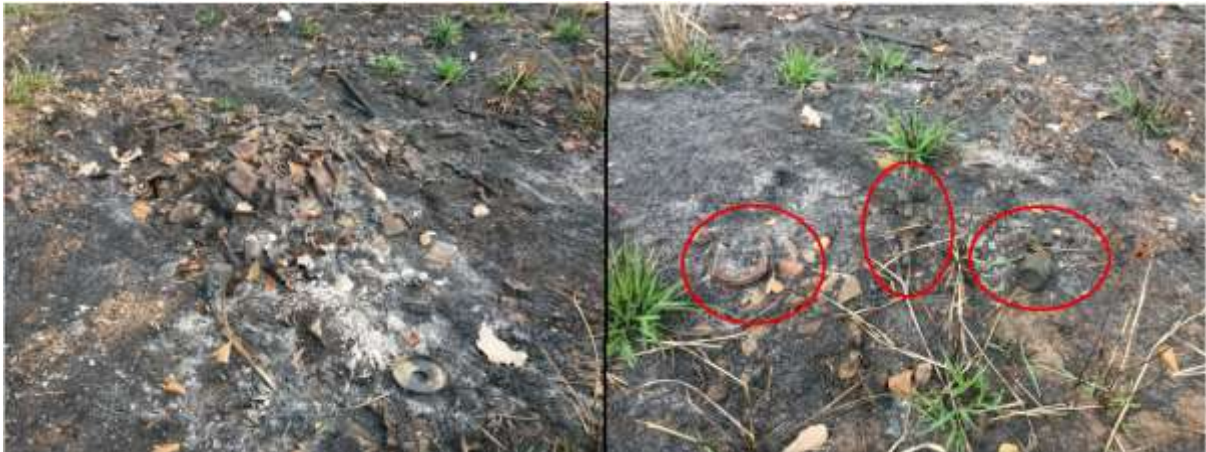
Figura 24– Lixeira com restos de telhas e vidros, Foto: Andreia Ravani.

Na figura 23 a seguir, será mostrado a lixeira ao fundo da igreja com vestígios de telhas e garrafas queimados.

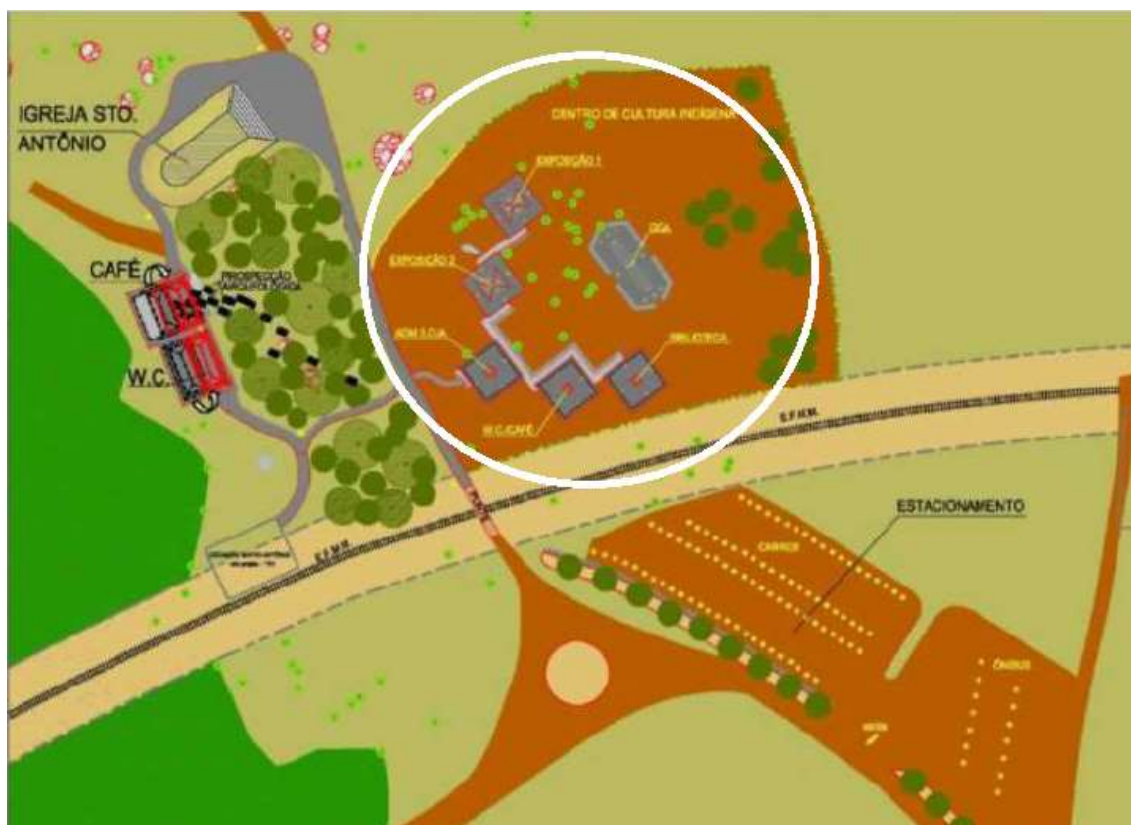
Figura 25– Centro de Cultura Indígena em destaque, Fonte: Scientia (2012).

Outra área analisada foi a da segunda parte do projeto de recuperação e revitalização onde está o denominado Centro de Cultura Indígena como destacamos na figura 24 abaixo.

Conforme mostra a figura 24 o projeto desta área foi inicialmente chamado de Centro de Cultura Indígena e contaria, segundo o projeto, com um prédio Administrativo/ Loja, banheiros/ café, biblioteca, uma oca e duas salas de exposição. Atualmente essa premissa foi modificada, pois, quem administra os prédios é o Exército Brasileiro em parceria com o governo e município, e não compartilham do objetivo inicial do Projeto desenvolvido pela UHE.

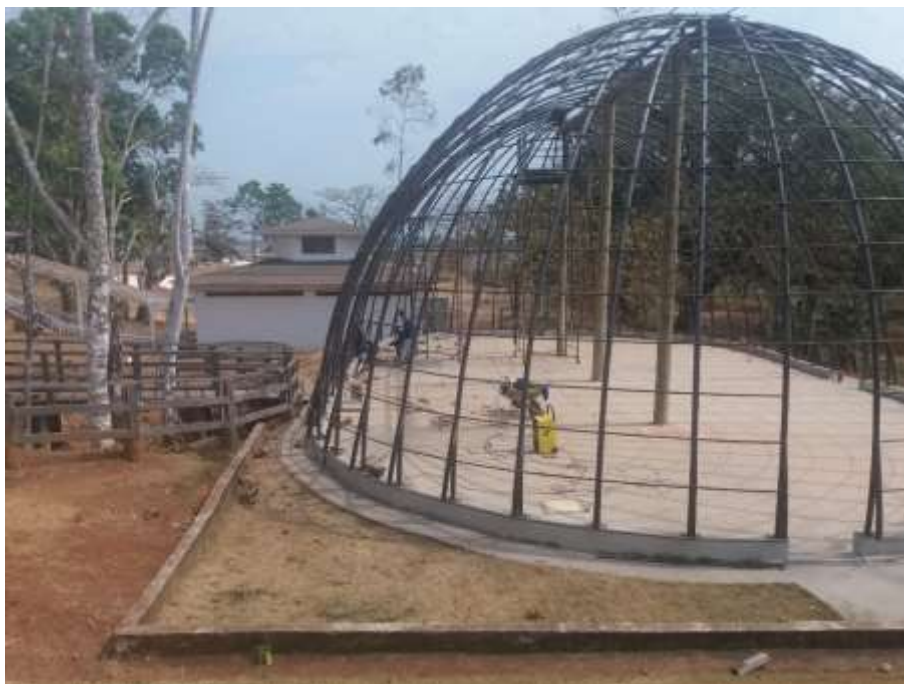
Figura 30– Construção da oca. Foto: Andreia Ravani.

A figura 29 a seguir, mostra a construção da nova oca com base metálica.

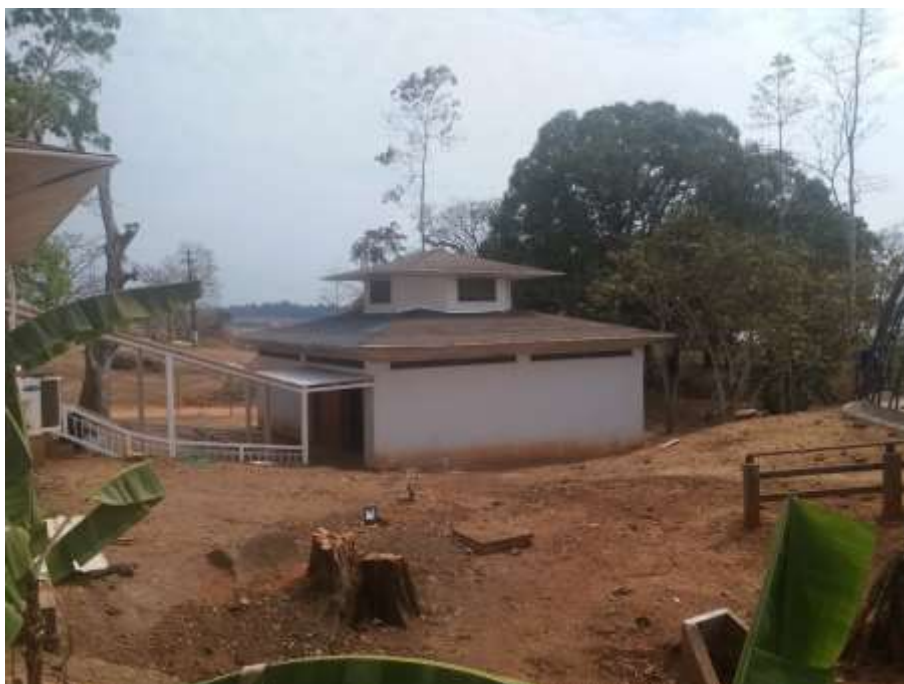
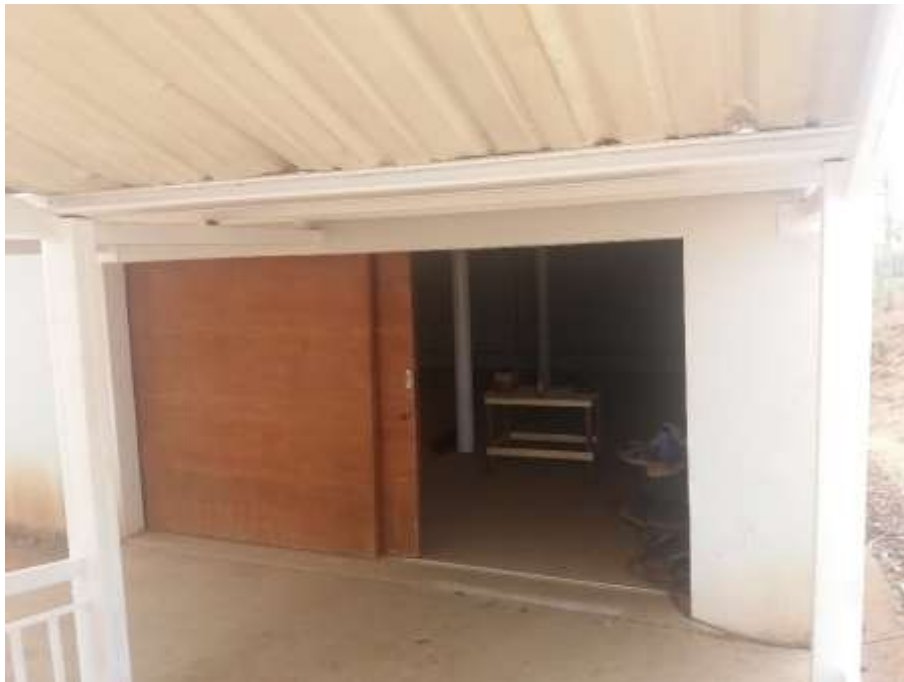
E por fim, mostraremos o salão de exposições arqueológicas que deveria funcionar em parceria com a Universidade Federal de Rondônia, mas que aparentemente está abandonada e não há previsão para seu funcionamento, as figuras 32 e 33.

Figura 33- Salão de exposições arqueológicas. Foto: Andreia Ravani.

Figura 34– Entrada do salão de exposições arqueológicas. Foto: Andreia Ravani.

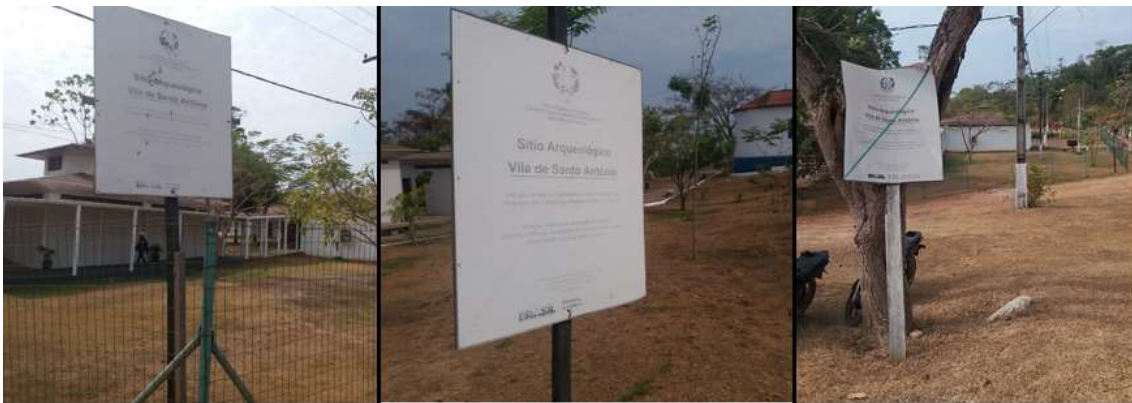
Figura 35– Placas de sítio arqueológico. Foto: Andreia Ravani.

Outro aspecto importante a se destacado, são as placas apresentadas informando que o local é um sítio arqueológico, sem haver nada que indique ou relacione as estruturas que sofreram a musealização, ou que identifique os locais de escavação. Percebemos três placas no local como vemos na figura 34 a seguir.

Essas placas estão localizadas: na frente da igrejinha, outra na frente do Memorial Rondon e a outra no jardim em frente aos banheiros e café do lado esquerdo a entrada, e sem necessariamente indicar as áreas escavadas onde a proposta seria a meselização.
